PRODUIT T2.3.1

Rapport sur le suivi de l'efficacité hydraulique et de traitement des infrastructures vertes

Ce rapport décrit les résultats de l'activité T2.3 concernant le suivi de l'efficacité hydraulique et traitement de deux infrastructures vertes dans le but d'accroître la confiance des institutions et des citoyens dans lesdites infrastructures pour ensuite favoriser leur diffusion. Dans cette activité, deux infrastructures différentes ont été surveillées : i) un parking perméable constitué d'une grille de drainage en béton herbeux (situé dans la Commune de San Giuliano Terme), ii) un canal végétalisé, dans la zone périurbaine de Pise, qui récupère les eaux de drainage de la zone urbanisée non traitées ou résultant de traitements locaux (fosses Imhoff).

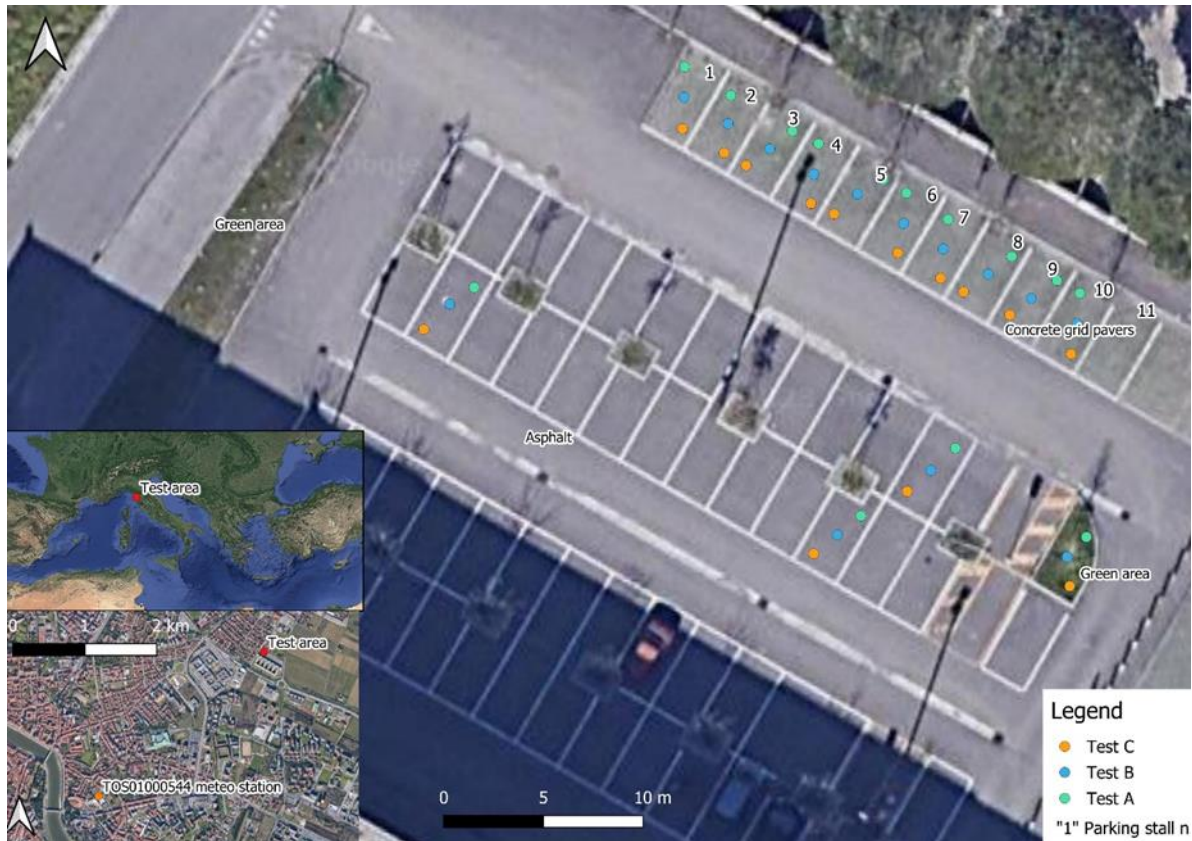
Figure 1.1 Localisation géographique de la zone d'essai, emplacement de la station météo TOS01000544 et emplacement des chaussées testées.

Nous avons testé des trottoirs en caillebotis en béton, des parkings en asphalte et des sols végétalisés artificiellement dans un parking situé dans la commune de San Giuliano Terme (Figure 1.1). Il s'agit d'un grand parking desservant une résidence étudiante et une école maternelle, recouvert en grande partie d'asphalte et en partie, sur une superficie limitée, et de places de stationnement constituées de planchers caillebotis (PG). Le parking a été construit en 2008 et depuis lors, les seules opérations d'entretien réalisées sont la tonte de l'herbe, lorsque cela est nécessaire, sans horaire régulier.

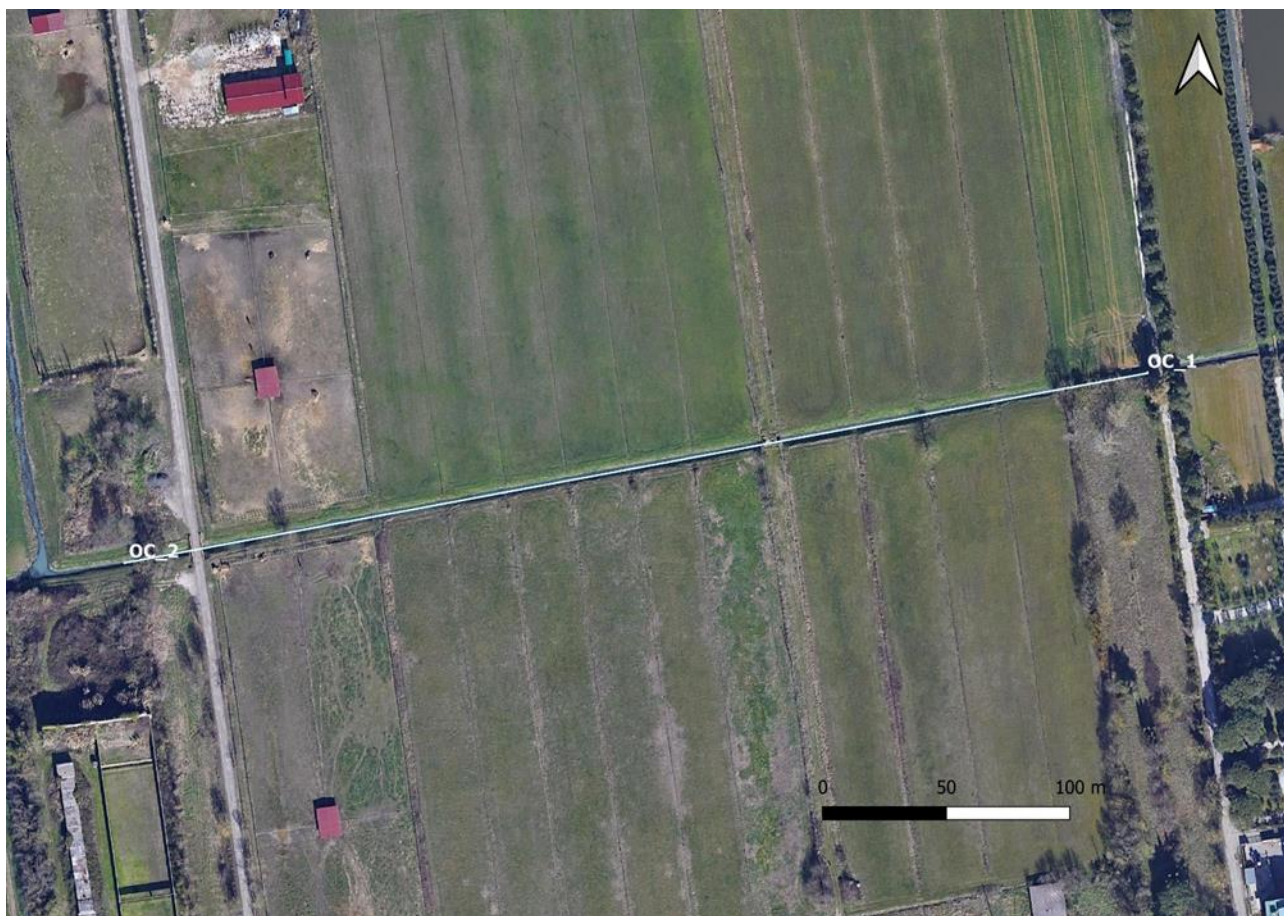
Figure 2.1. Section de canal étudiée et points surveillés.

Le suivi de la capacité de traitement d'un canal végétalisé a plutôt permis de vérifier comment ces infrastructures linéaires peuvent contribuer à une réduction de la charge contaminante dans les eaux de surface. Le suivi a été réalisé sur un canal végétalisé qui collecte les eaux usées de la zone urbanisée non traitées ou résultant de traitements locaux (fosses Imhoff), dans la zone périurbaine de Pise (Figure 2.1).

Le suivi a été effectué dans des conditions d'étiage, à un point d'entrée (OC_1) puis à 400 m au point OC_2. Des échantillons composites ont été collectés (2 volumes de 0,5 L toutes les 10 minutes représentant environ 20 minutes). L'expérience a été réalisée le 11 octobre 2023. Les vitesses d'écoulement longitudinales moyennes ont été mesurées à l'aide d'un courantomètre numérique acoustique (OTT Messtechnik GmbH, Kempten ; Allemagne). Les échantillons ont été réfrigérés jusqu'à la réalisation des analyses, qui ont eu lieu dans un délai de 15 jours.

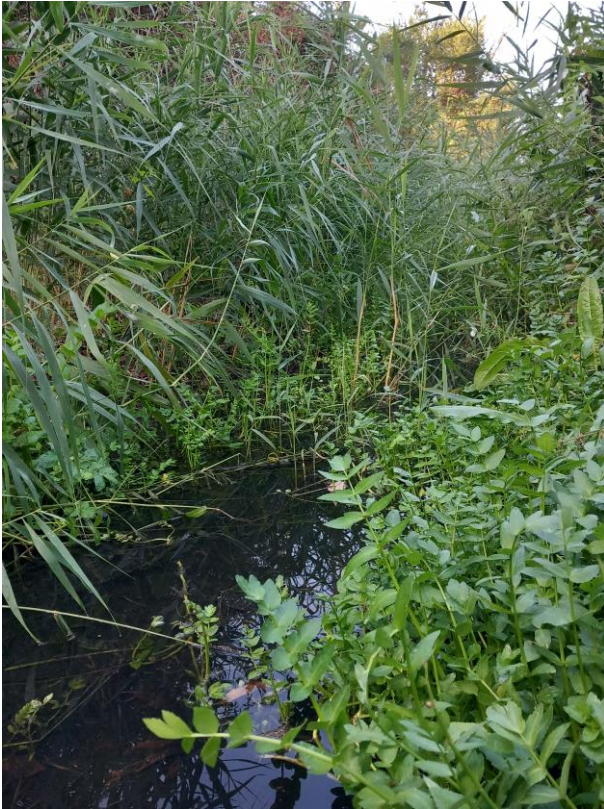
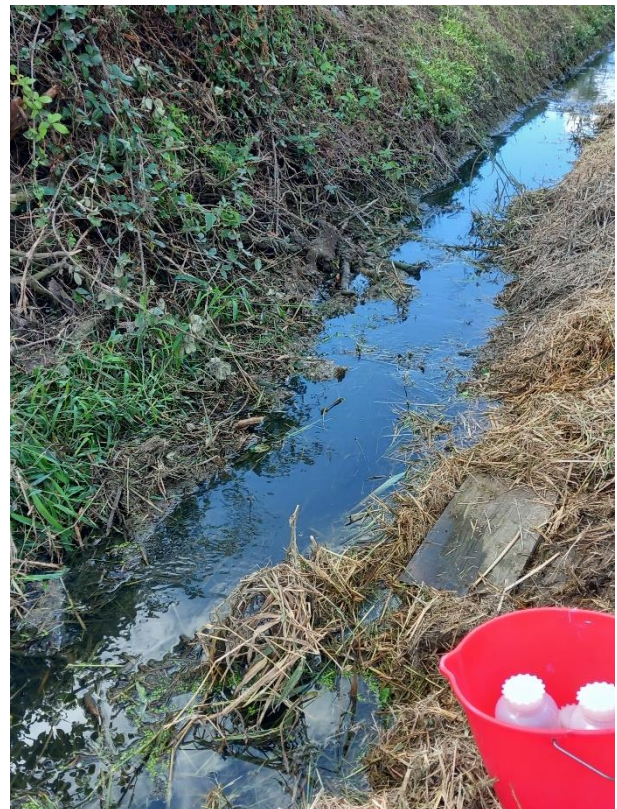
Figure 2.2. Point d'échantillonnage OC_1 (à gauche) et OC_2 (à droite).

Les tableaux 2.1A et 2.1B rapportent les données de terrain collectées lors de l'expérience aux points OC_1 et OC_2 respectivement. L'annexe 2.1 présente les données relatives aux principaux composants en solution.
