PRODOTTO T2.3.1

Rapporto sul monitoraggio dell'efficacia idraulica e di trattamento di infrastrutture verdi

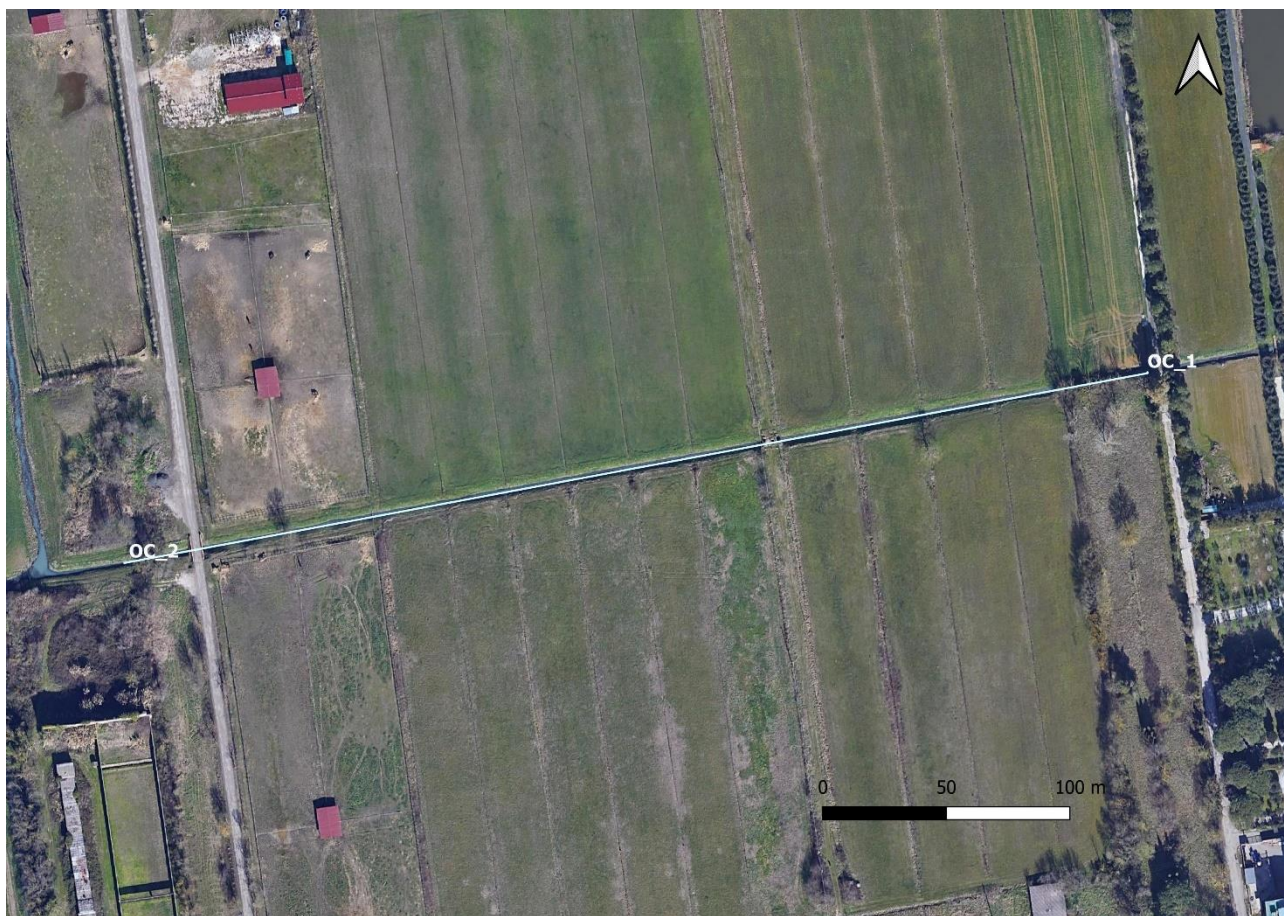
Figura 2.1. Tratto di canale investigato e punti monitorati.

Il monitoraggio della capacità di trattamento di un canale vegetato ha invece permesso di verificare come queste infrastrutture lineari possano contribuire ad una riduzione del carico contaminante nelle acque superficiali. Il monitoraggio è stato eseguito su un canale vegetato che raccoglie acque di scolo dell'area urbanizzata non trattate o risultanti da trattamenti locali (fosse Imhoff), nella zona peri-urbana di Pisa (Figura 2.1).

Il monitoraggio è stato eseguito in condizioni di basso flusso, ad un punto in ingresso (OC_1) e quindi a 400 m di distanza al punto OC_2. Sono stati raccolti campioni compositi (2 volumi di 0,5 L ogni 10 minuti rappresentativi di circa 20 minuti). L'esperimento è stato condotto in data 11 Ottobre 2023. Le velocità medie del flusso longitudinale sono state misurate mediante un misuratore di corrente digitale acustico (OTT Messtechnik GmbH, Kempten; Germania). I campioni sono stati refrigerati fino alla esecuzione delle analisi, avvenuta nel giro di 15 giorni.
